RECONSTRUÇÃO DA CAPELA DA SENHORA D'AFLIÇÃO

RECONSTRUCTION OF THE CHAPEL OF OUR LADY OF AFFLICTION

MELRES - GONDOMAR

CAPELA DE NOSSA SENHORA D'AFLIÇÃO E CASA DO FOGO CONSERVAÇÃO E RESTAURO APÓS INCÊNDIO DE 2024

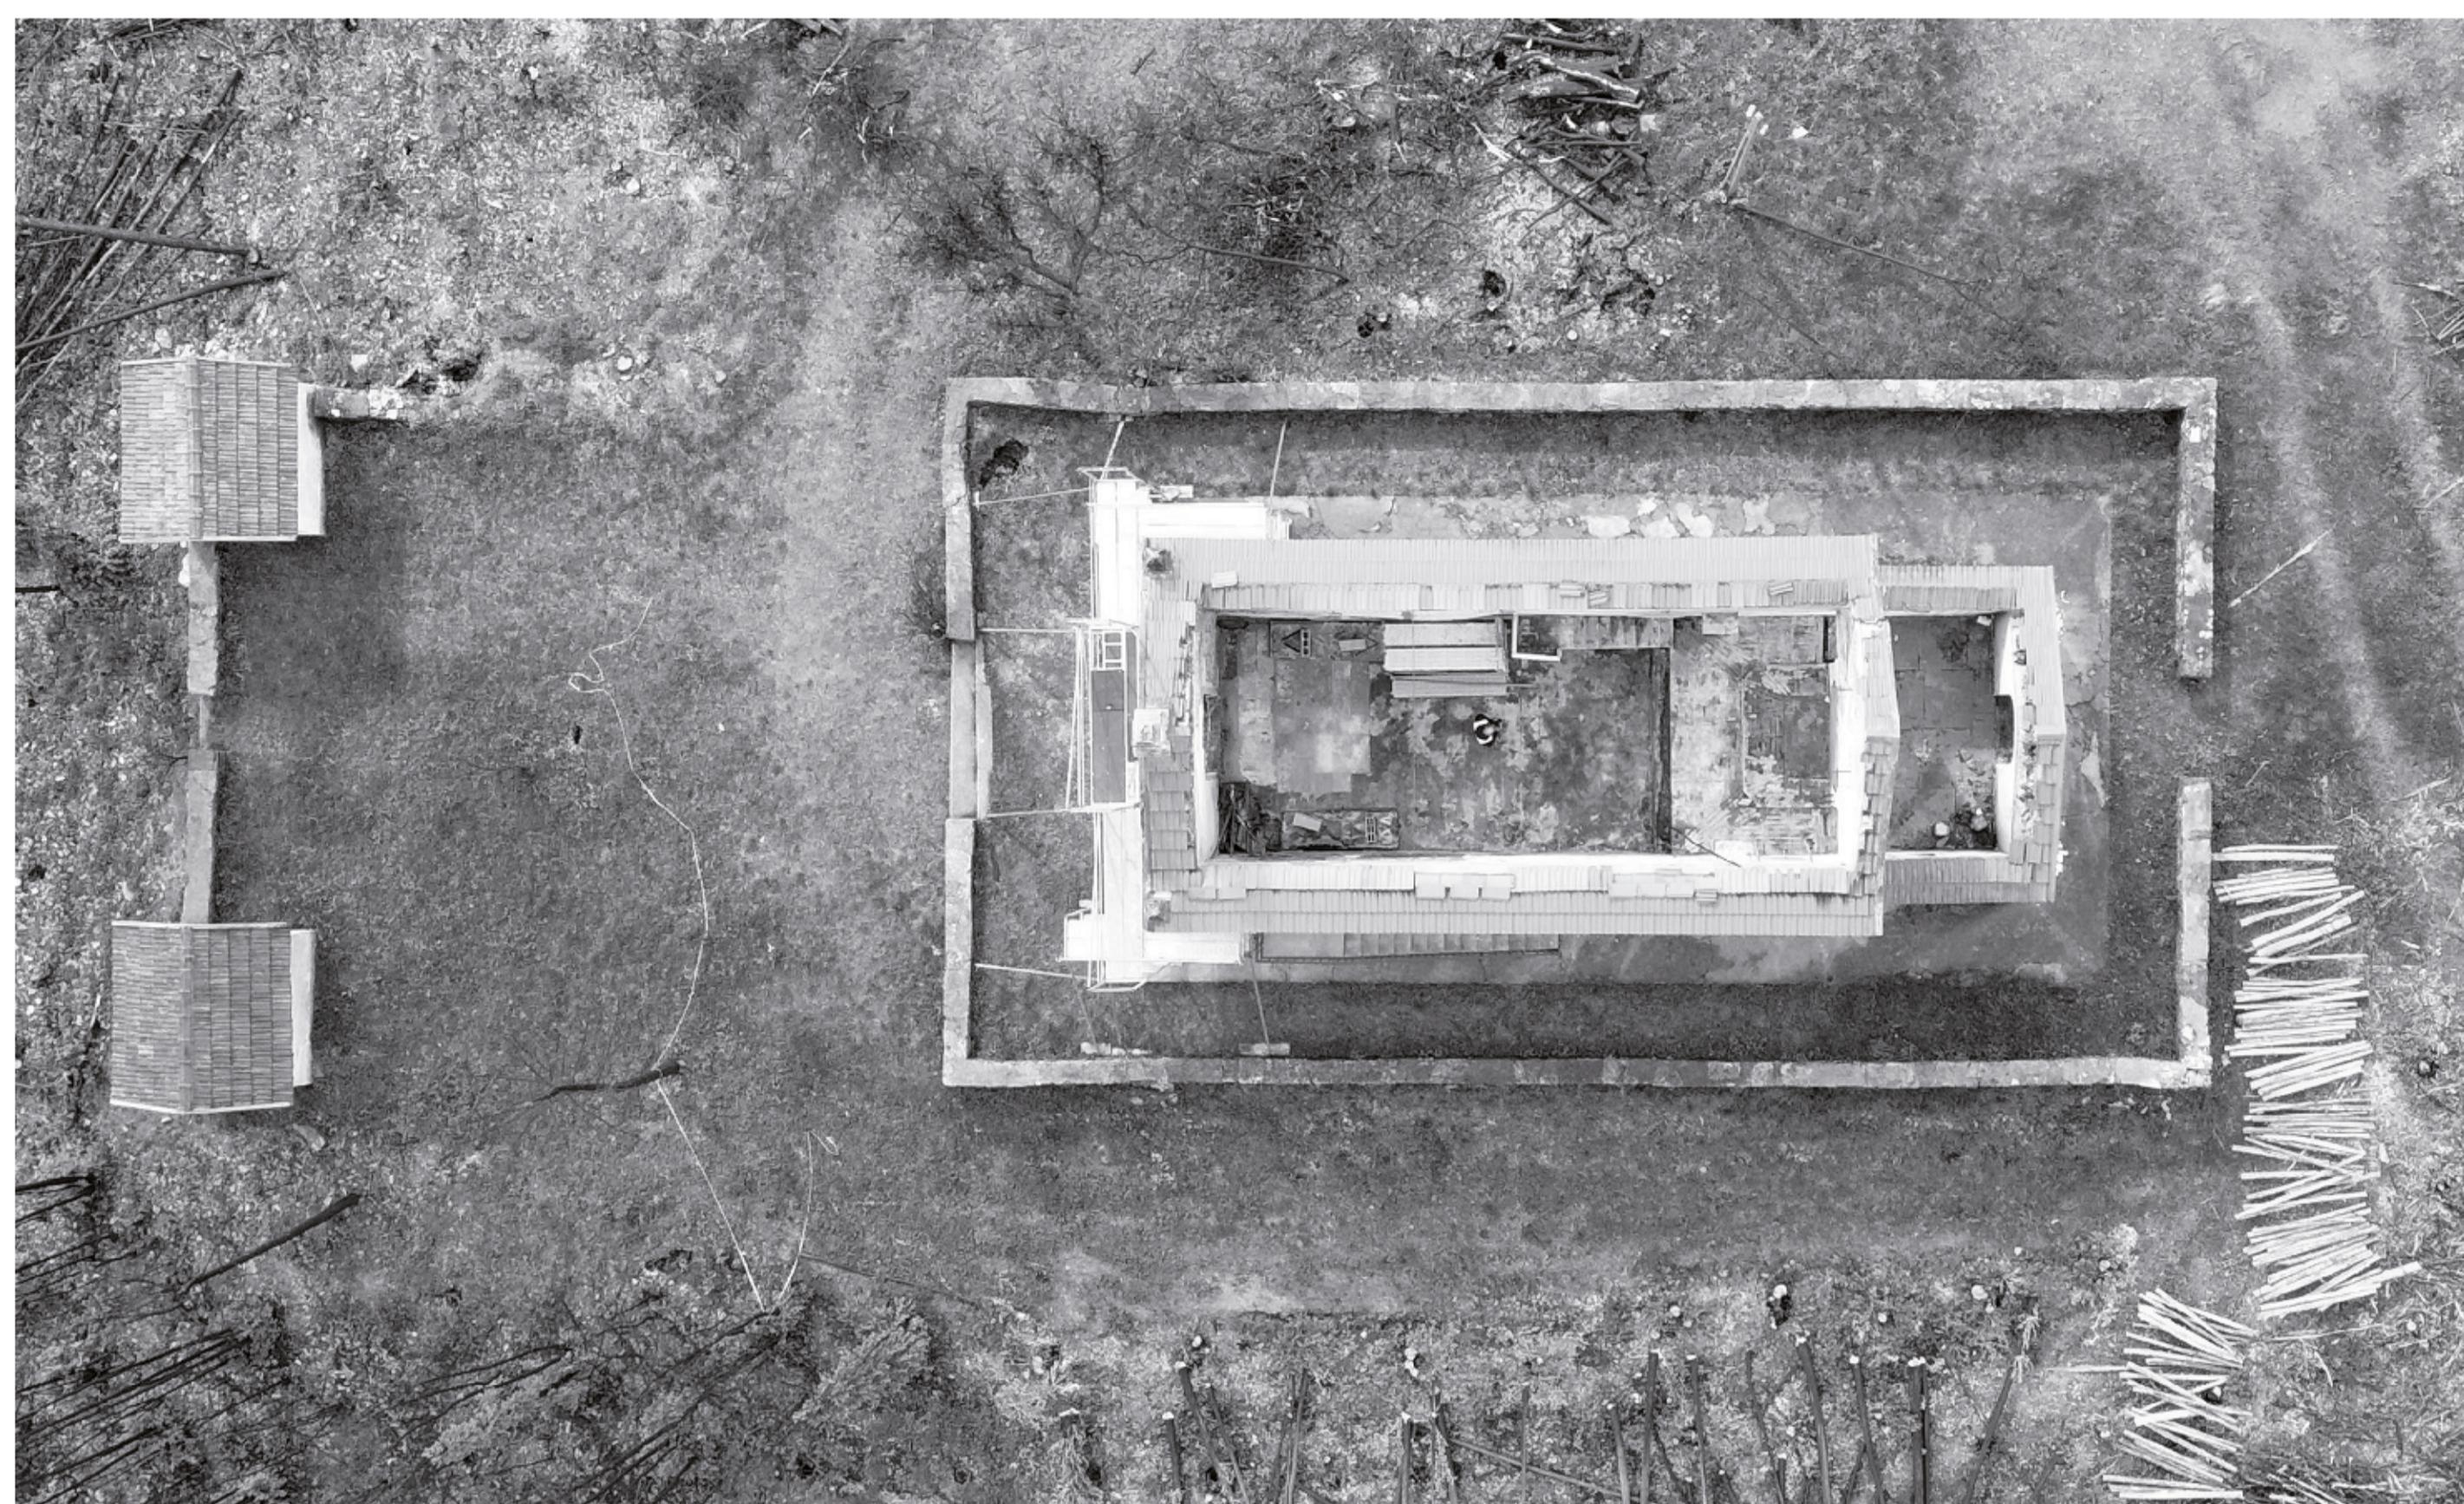
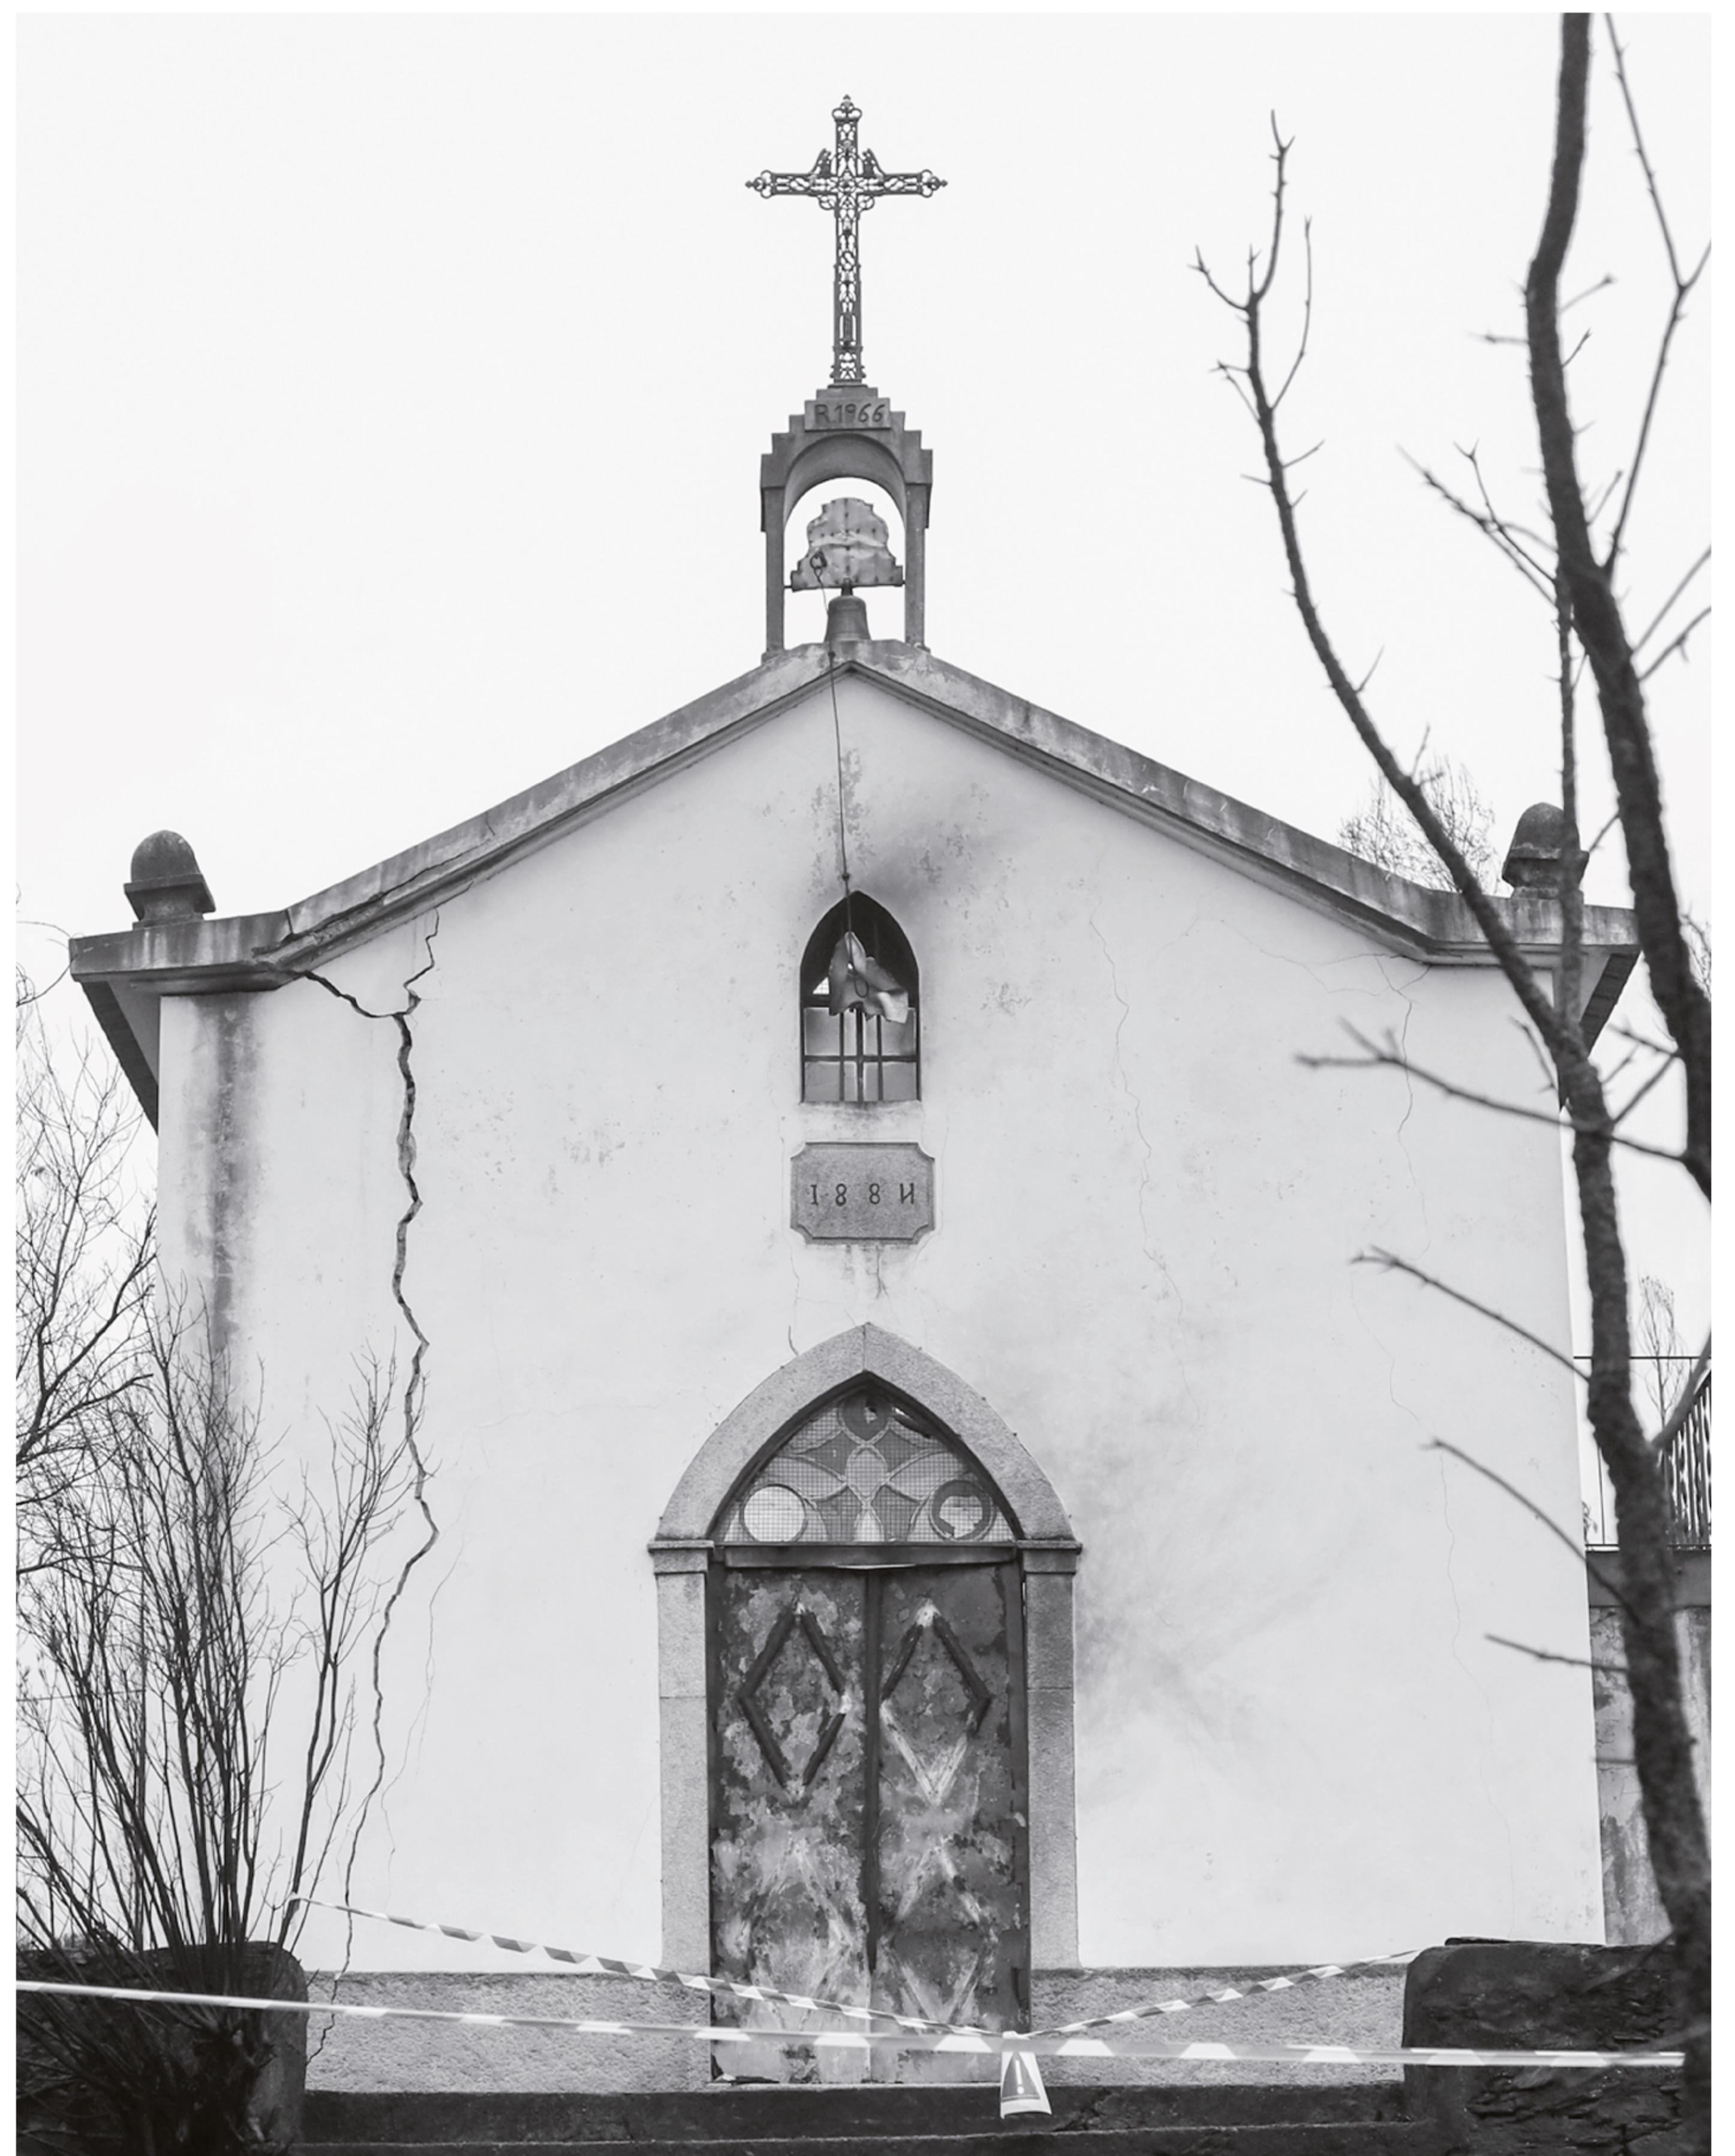
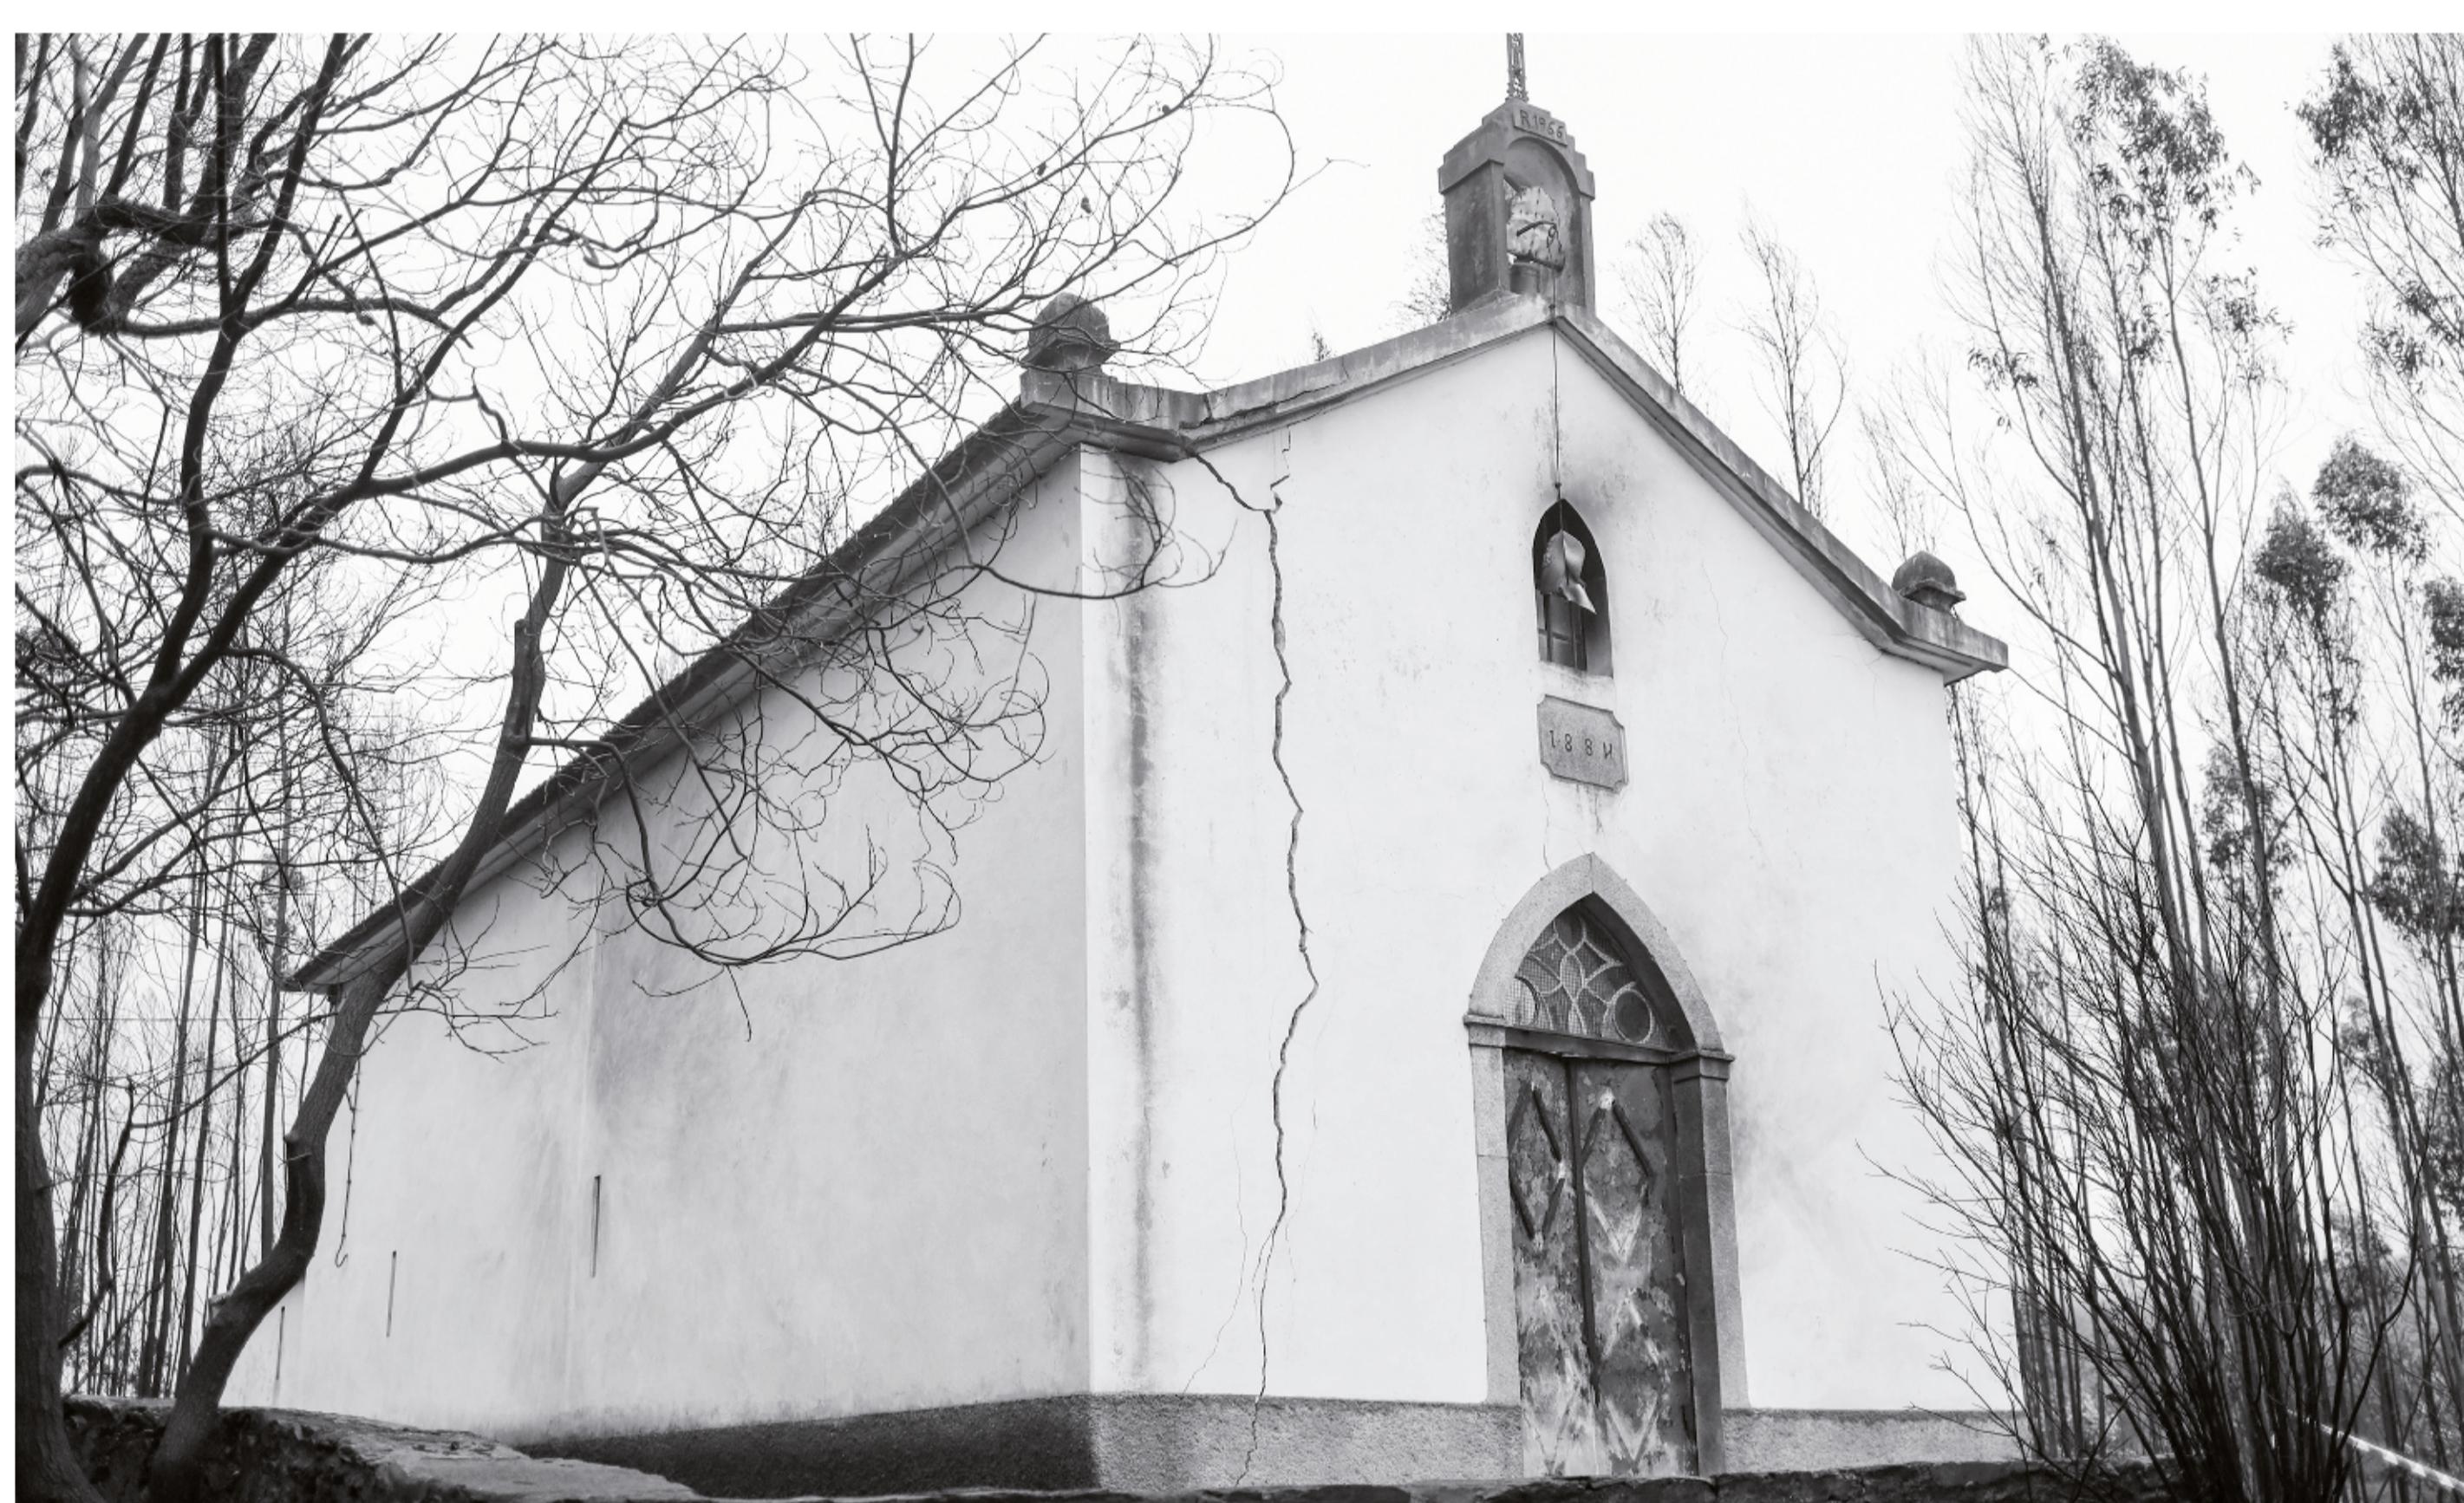
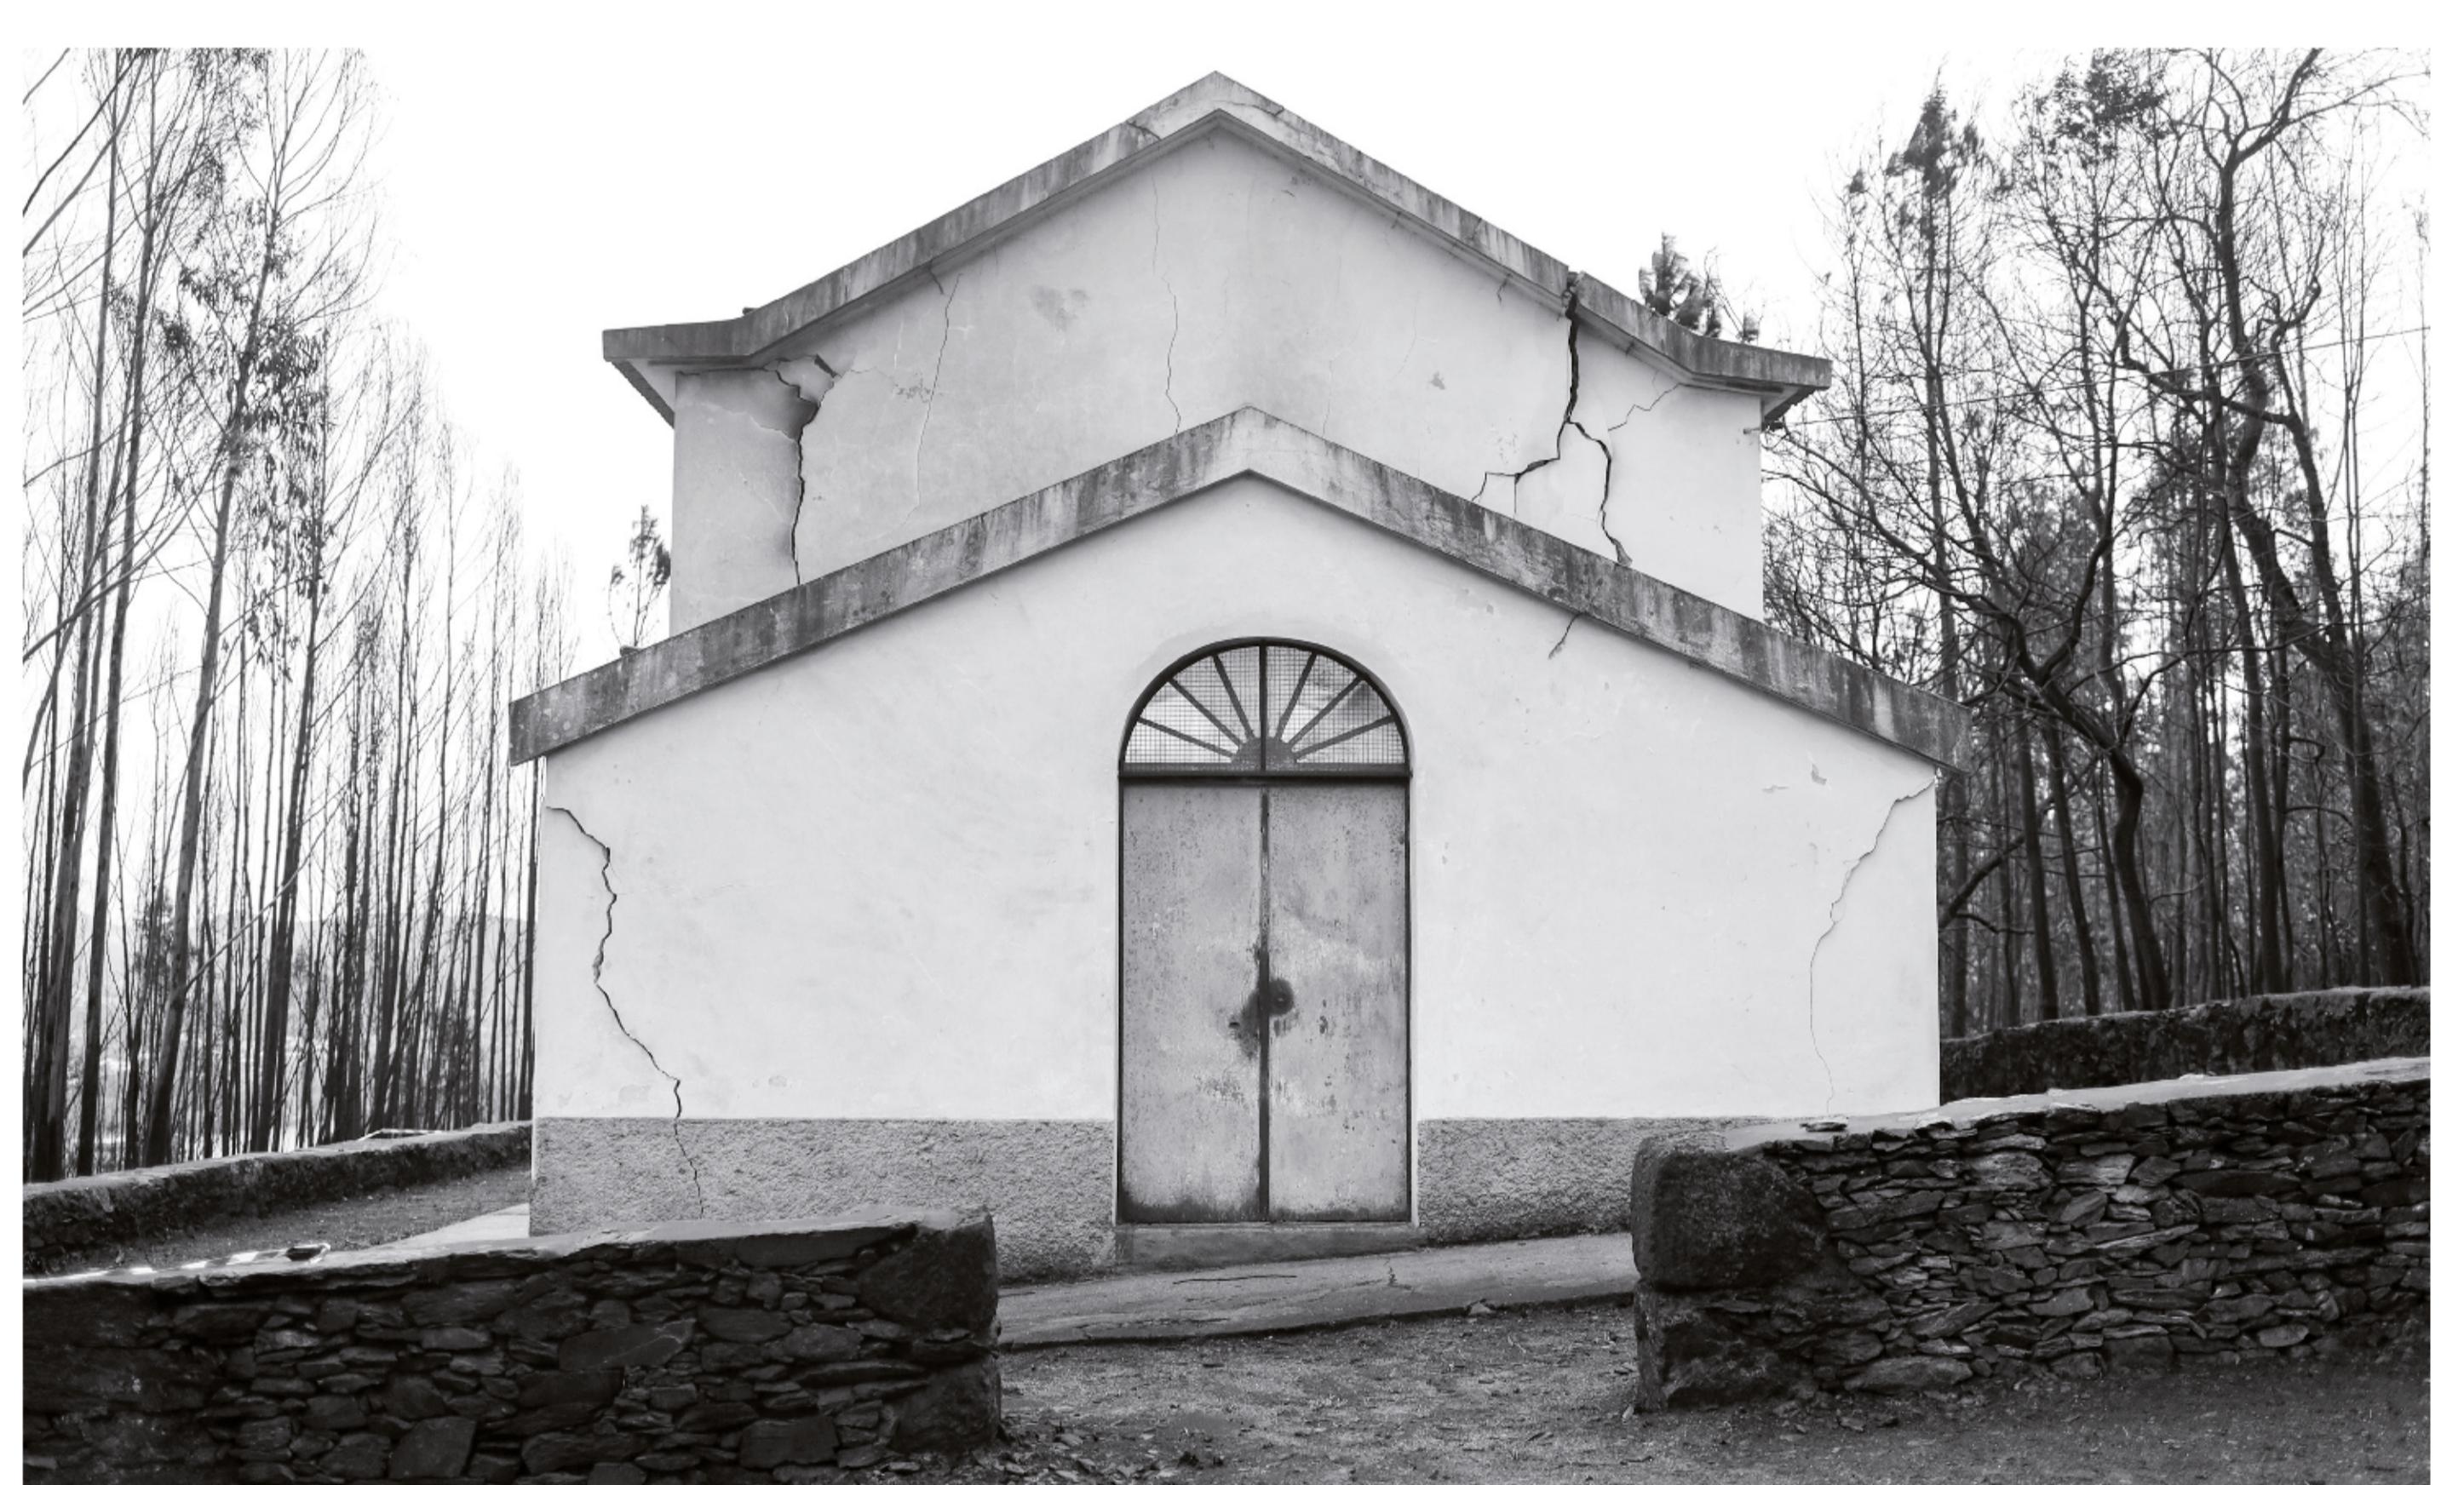
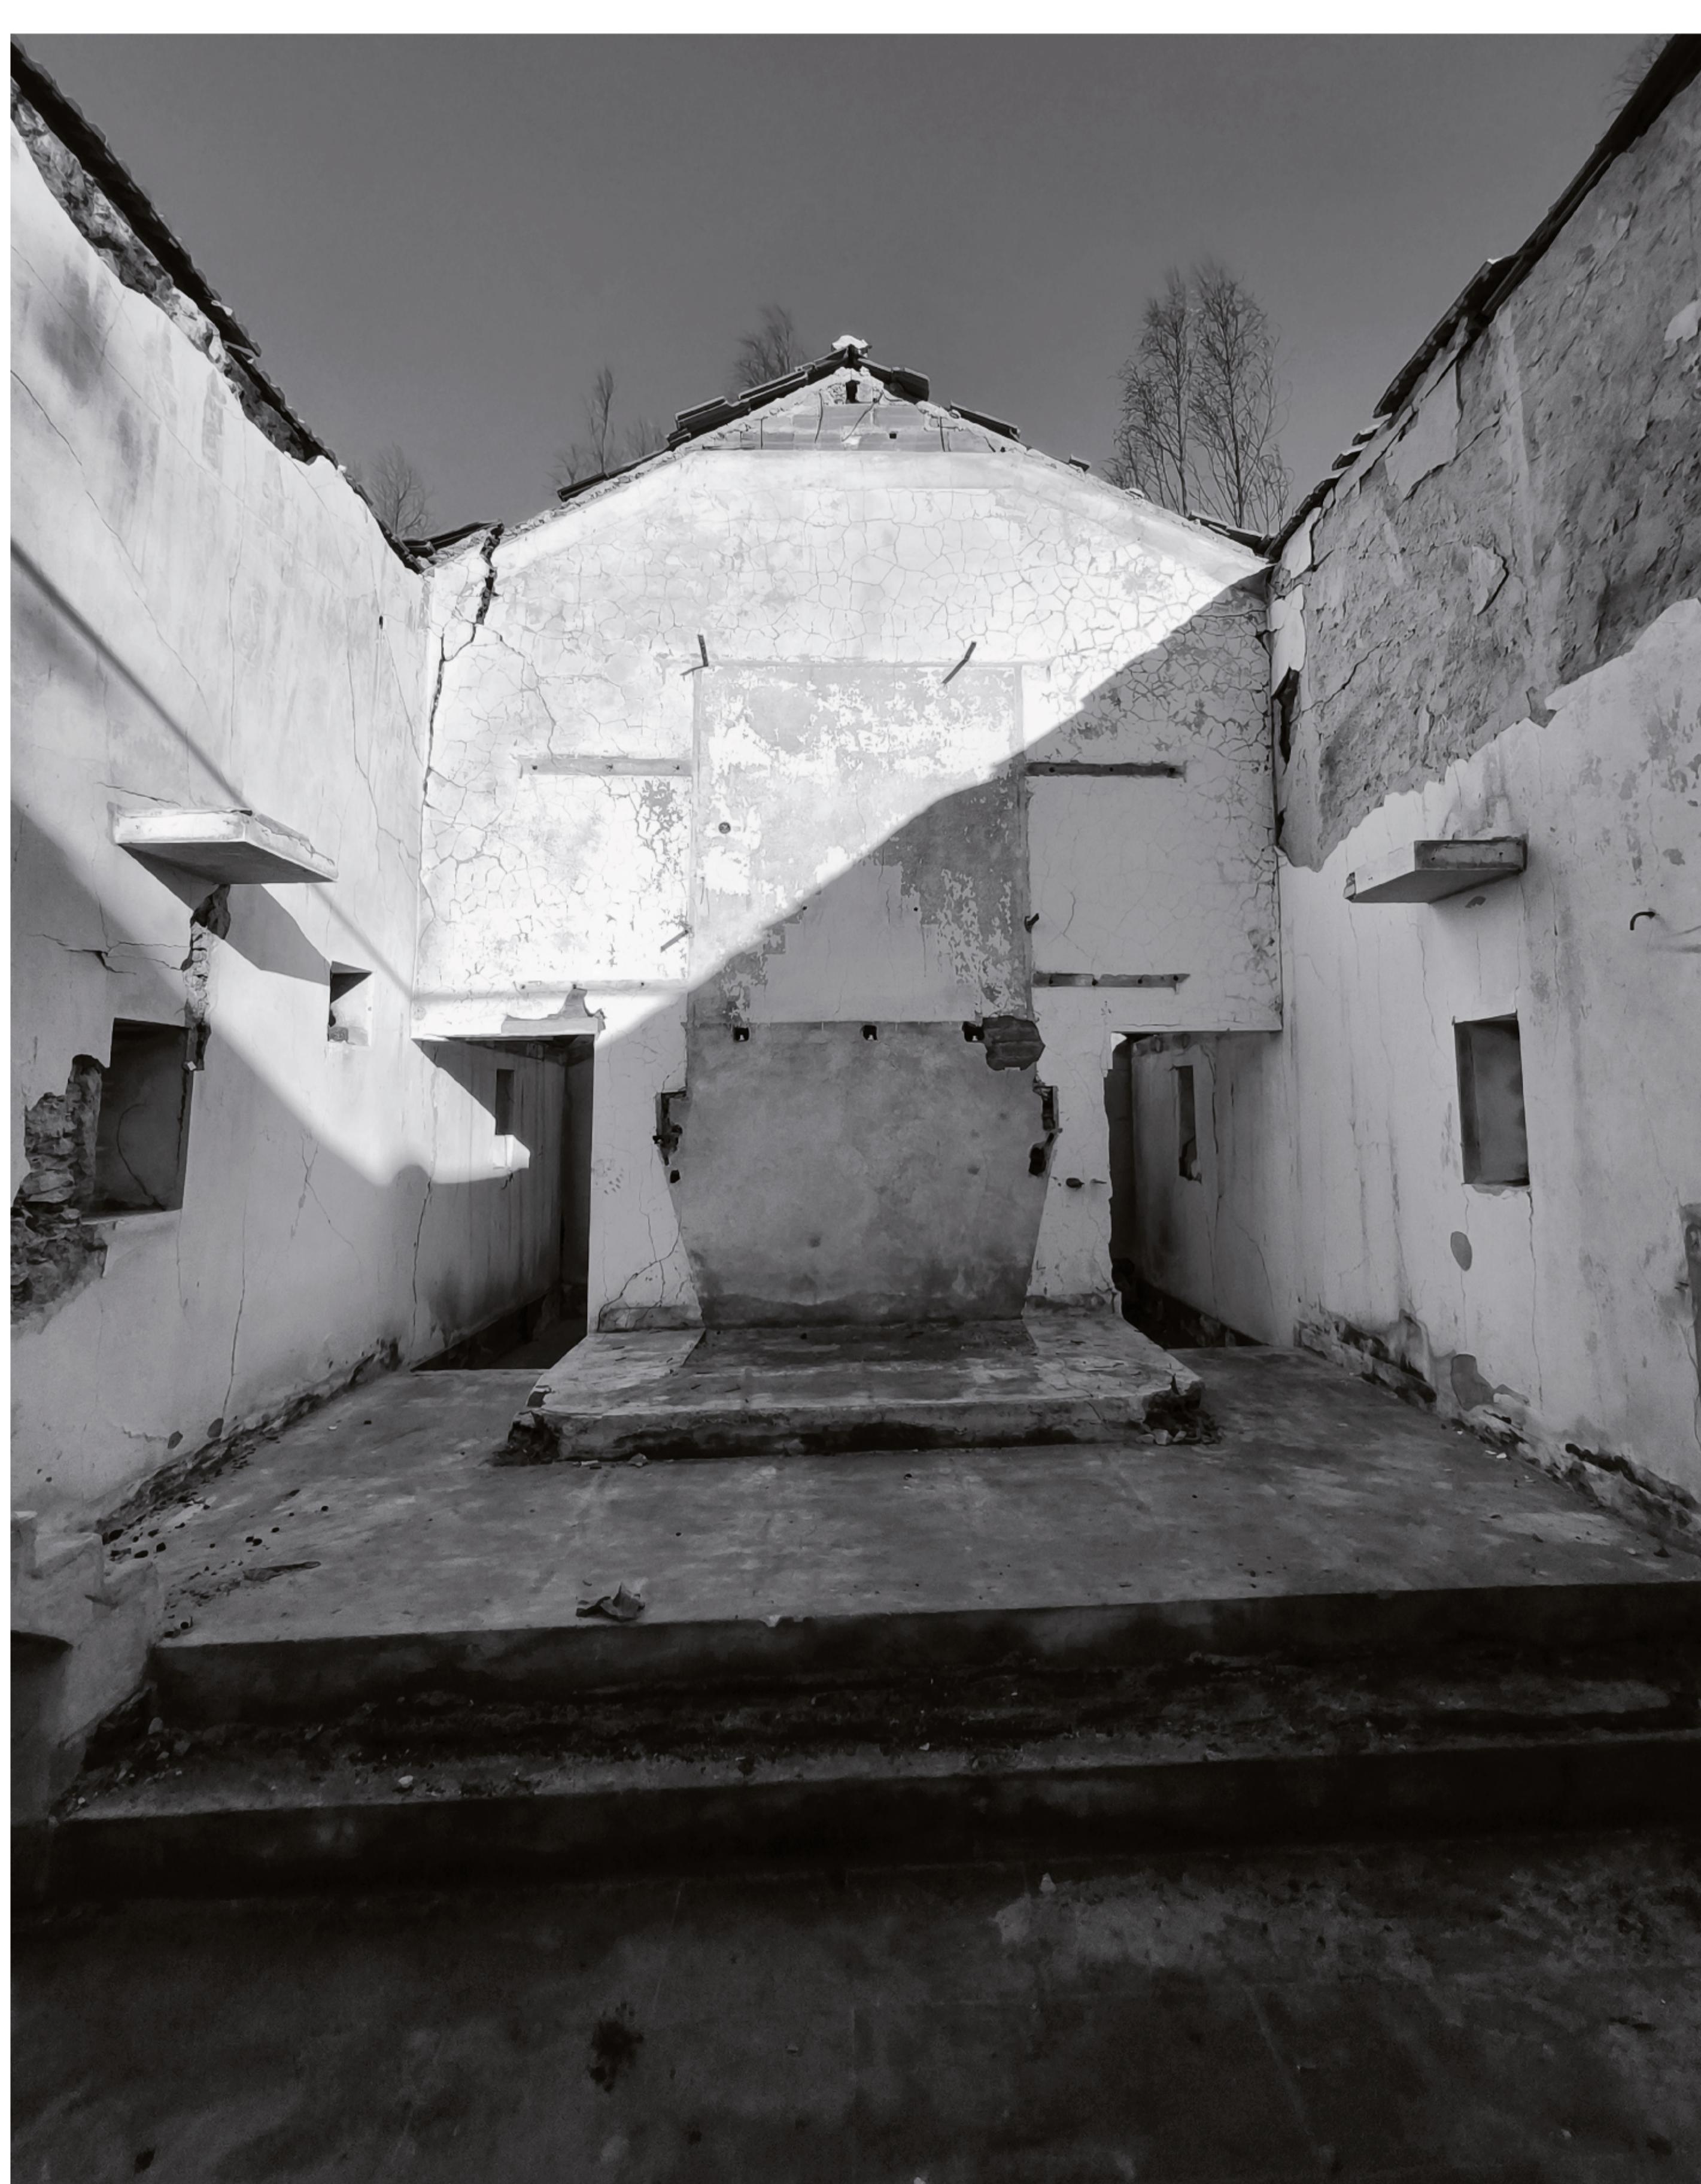
ANTES BEFORE

O incêndio ocorrido em 2024 causou a destruição parcial destes edifícios, atingindo a cobertura, o coro alto, pavimentos, portas e janelas, deixando as fachadas e os rebocos em avançado estado de degradação. A intervenção tornou-se, neste modo, urgente para evitar a perda de um património de grande relevância simbólica, arquitectónica e comunitária.
