RECONSTRUÇÃO DA CAPELA DA SENHORA D'AFLIÇÃO

RECONSTRUCTION OF THE CHAPEL OF OUR LADY OF AFFLICTION

MELRES - GONDOMAR

CAPELA DE NOSSA SENHORA D'AFLIÇÃO E CASA DO FOGO CONSERVAÇÃO E RESTAURO APÓS INCÊNDIO DE 2024

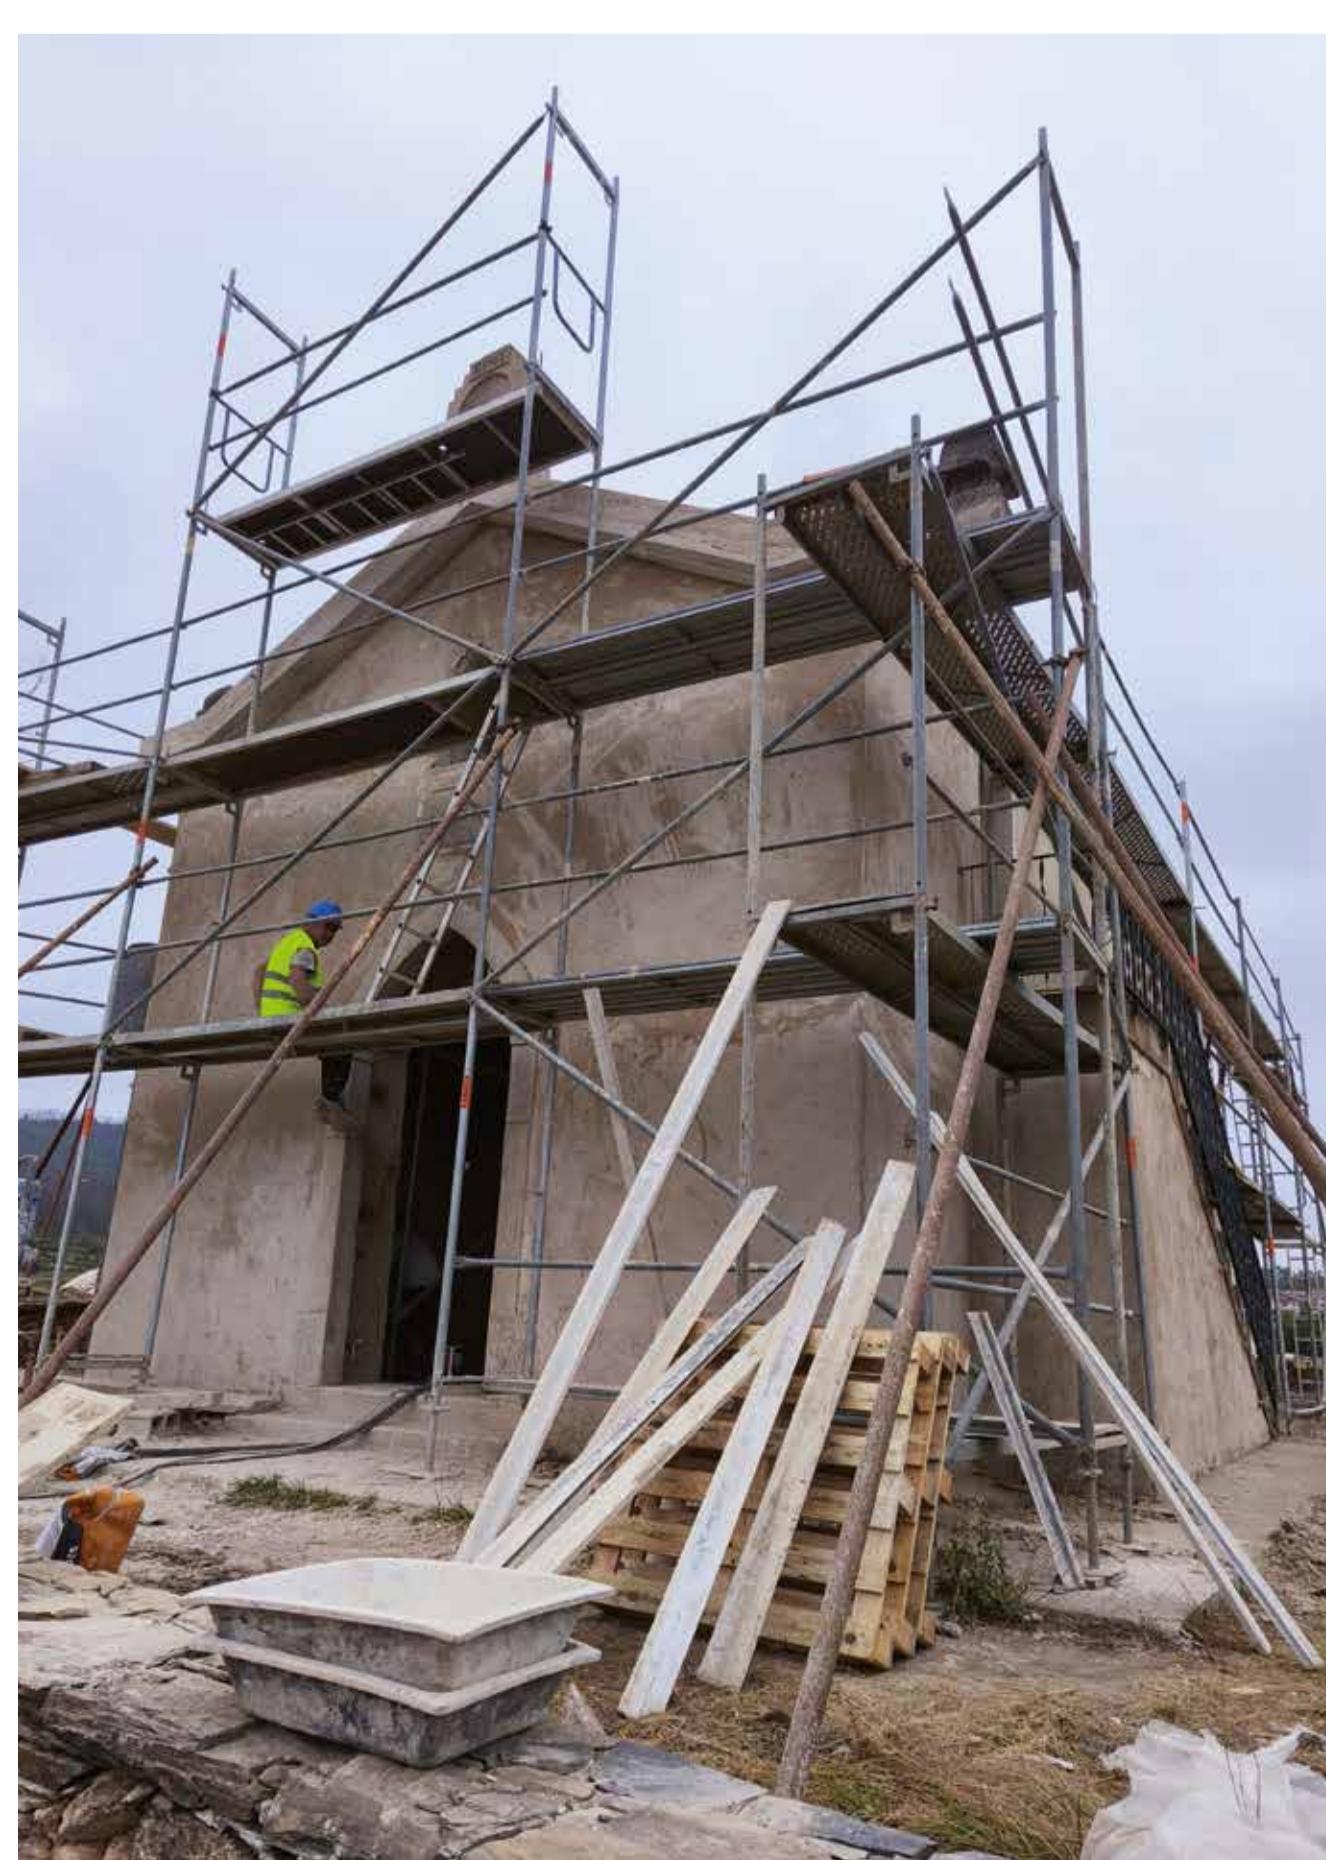
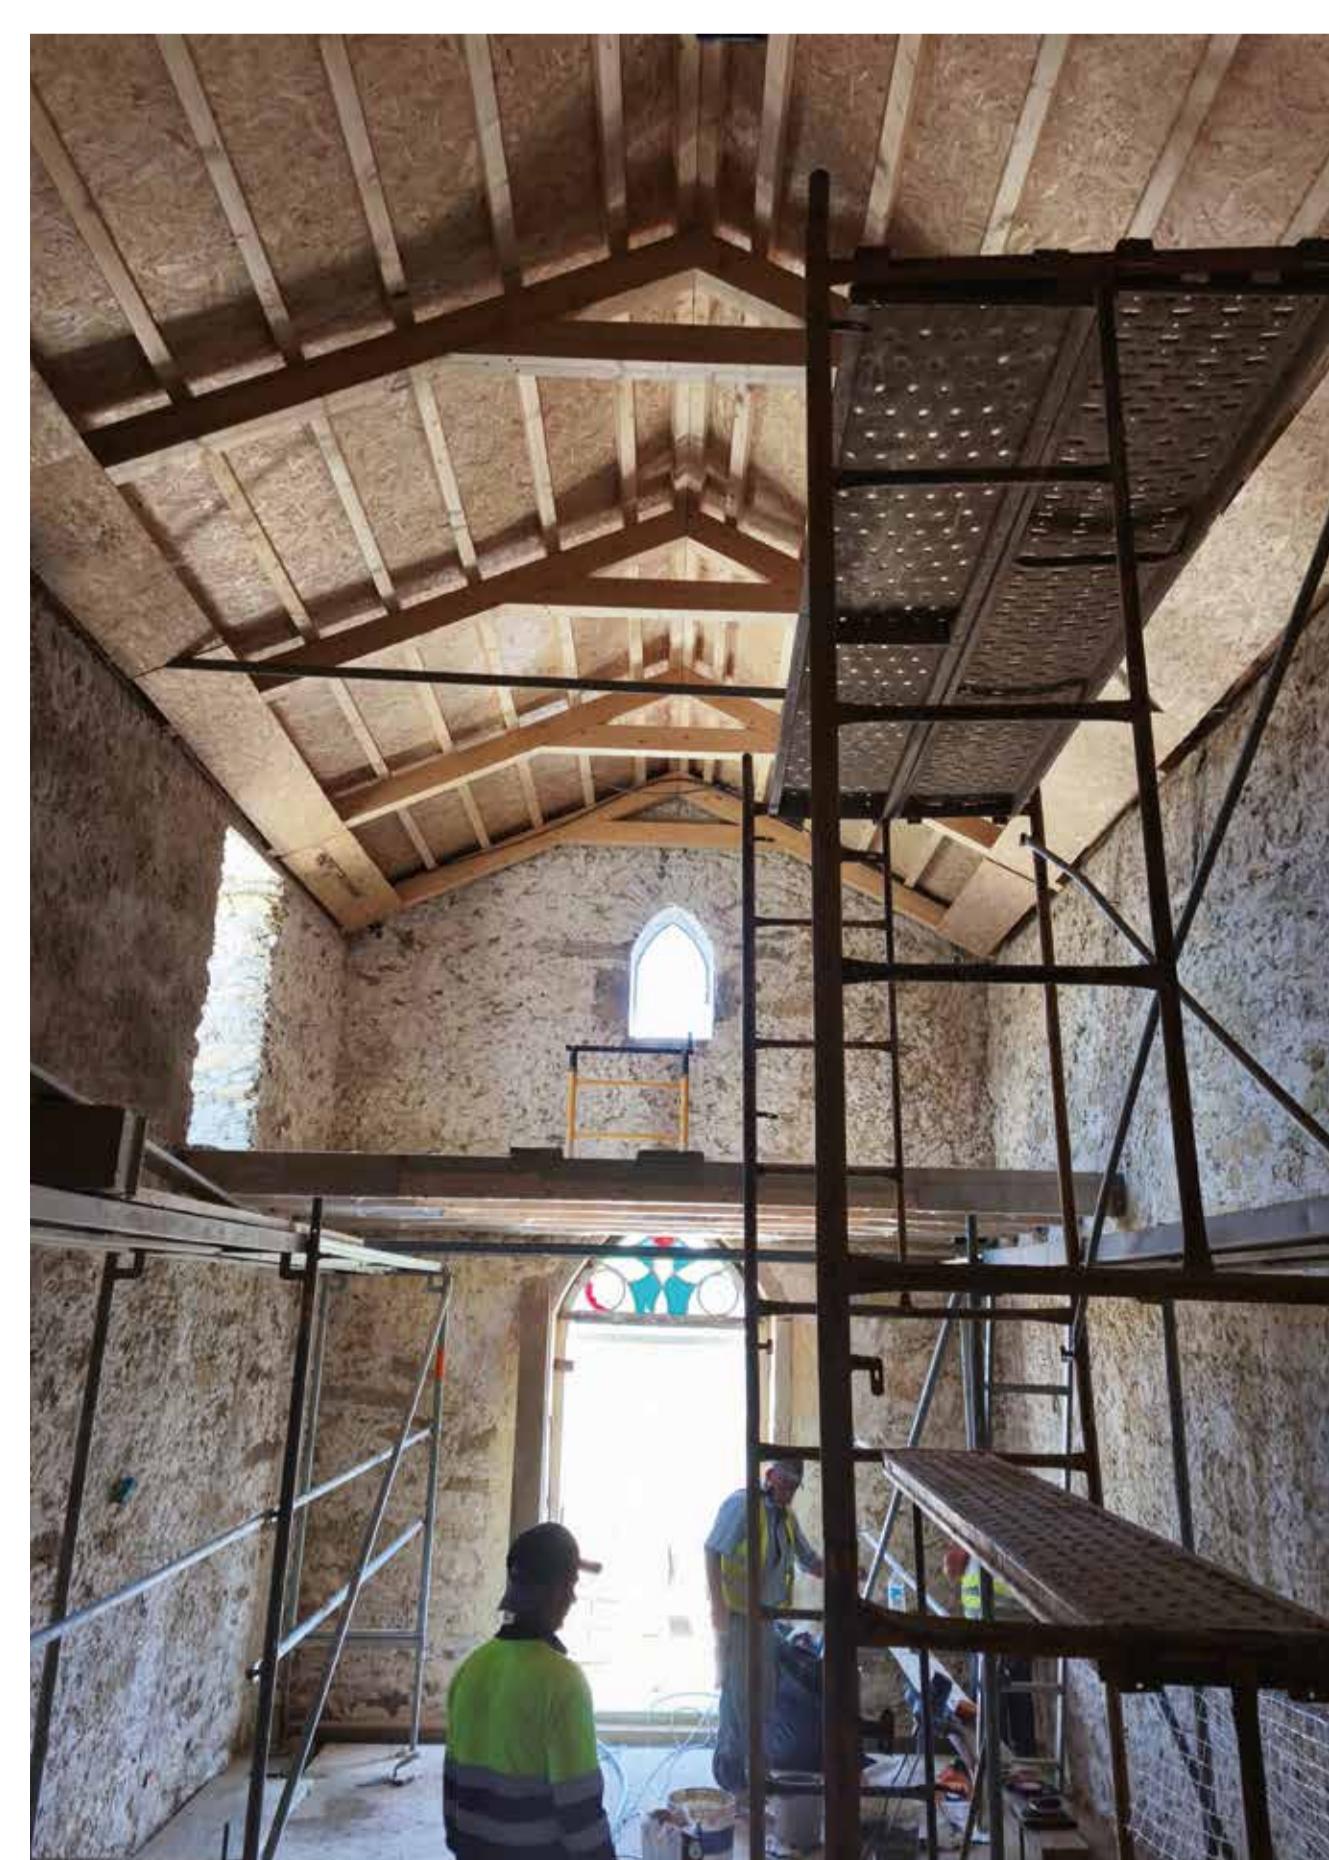
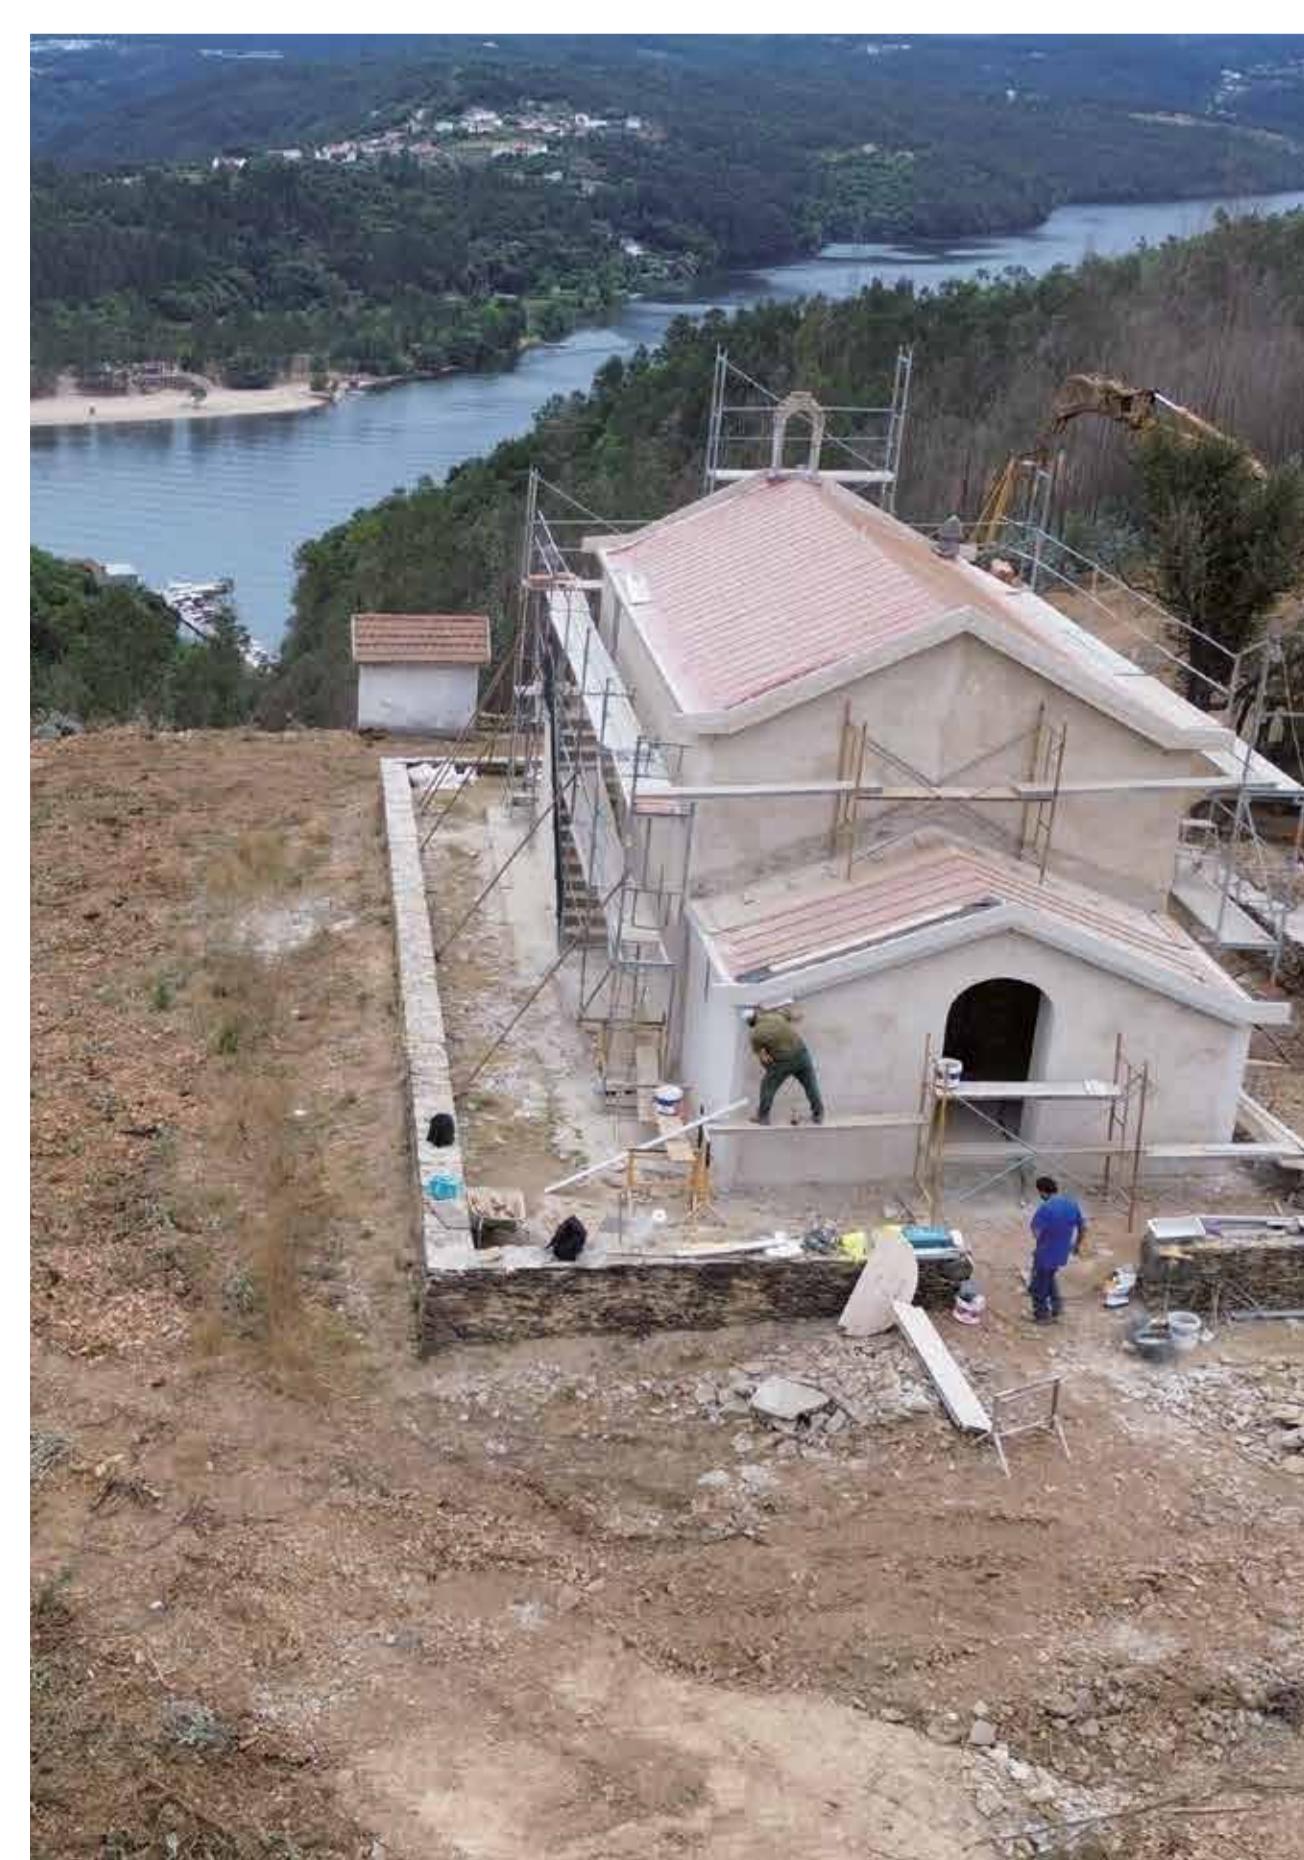
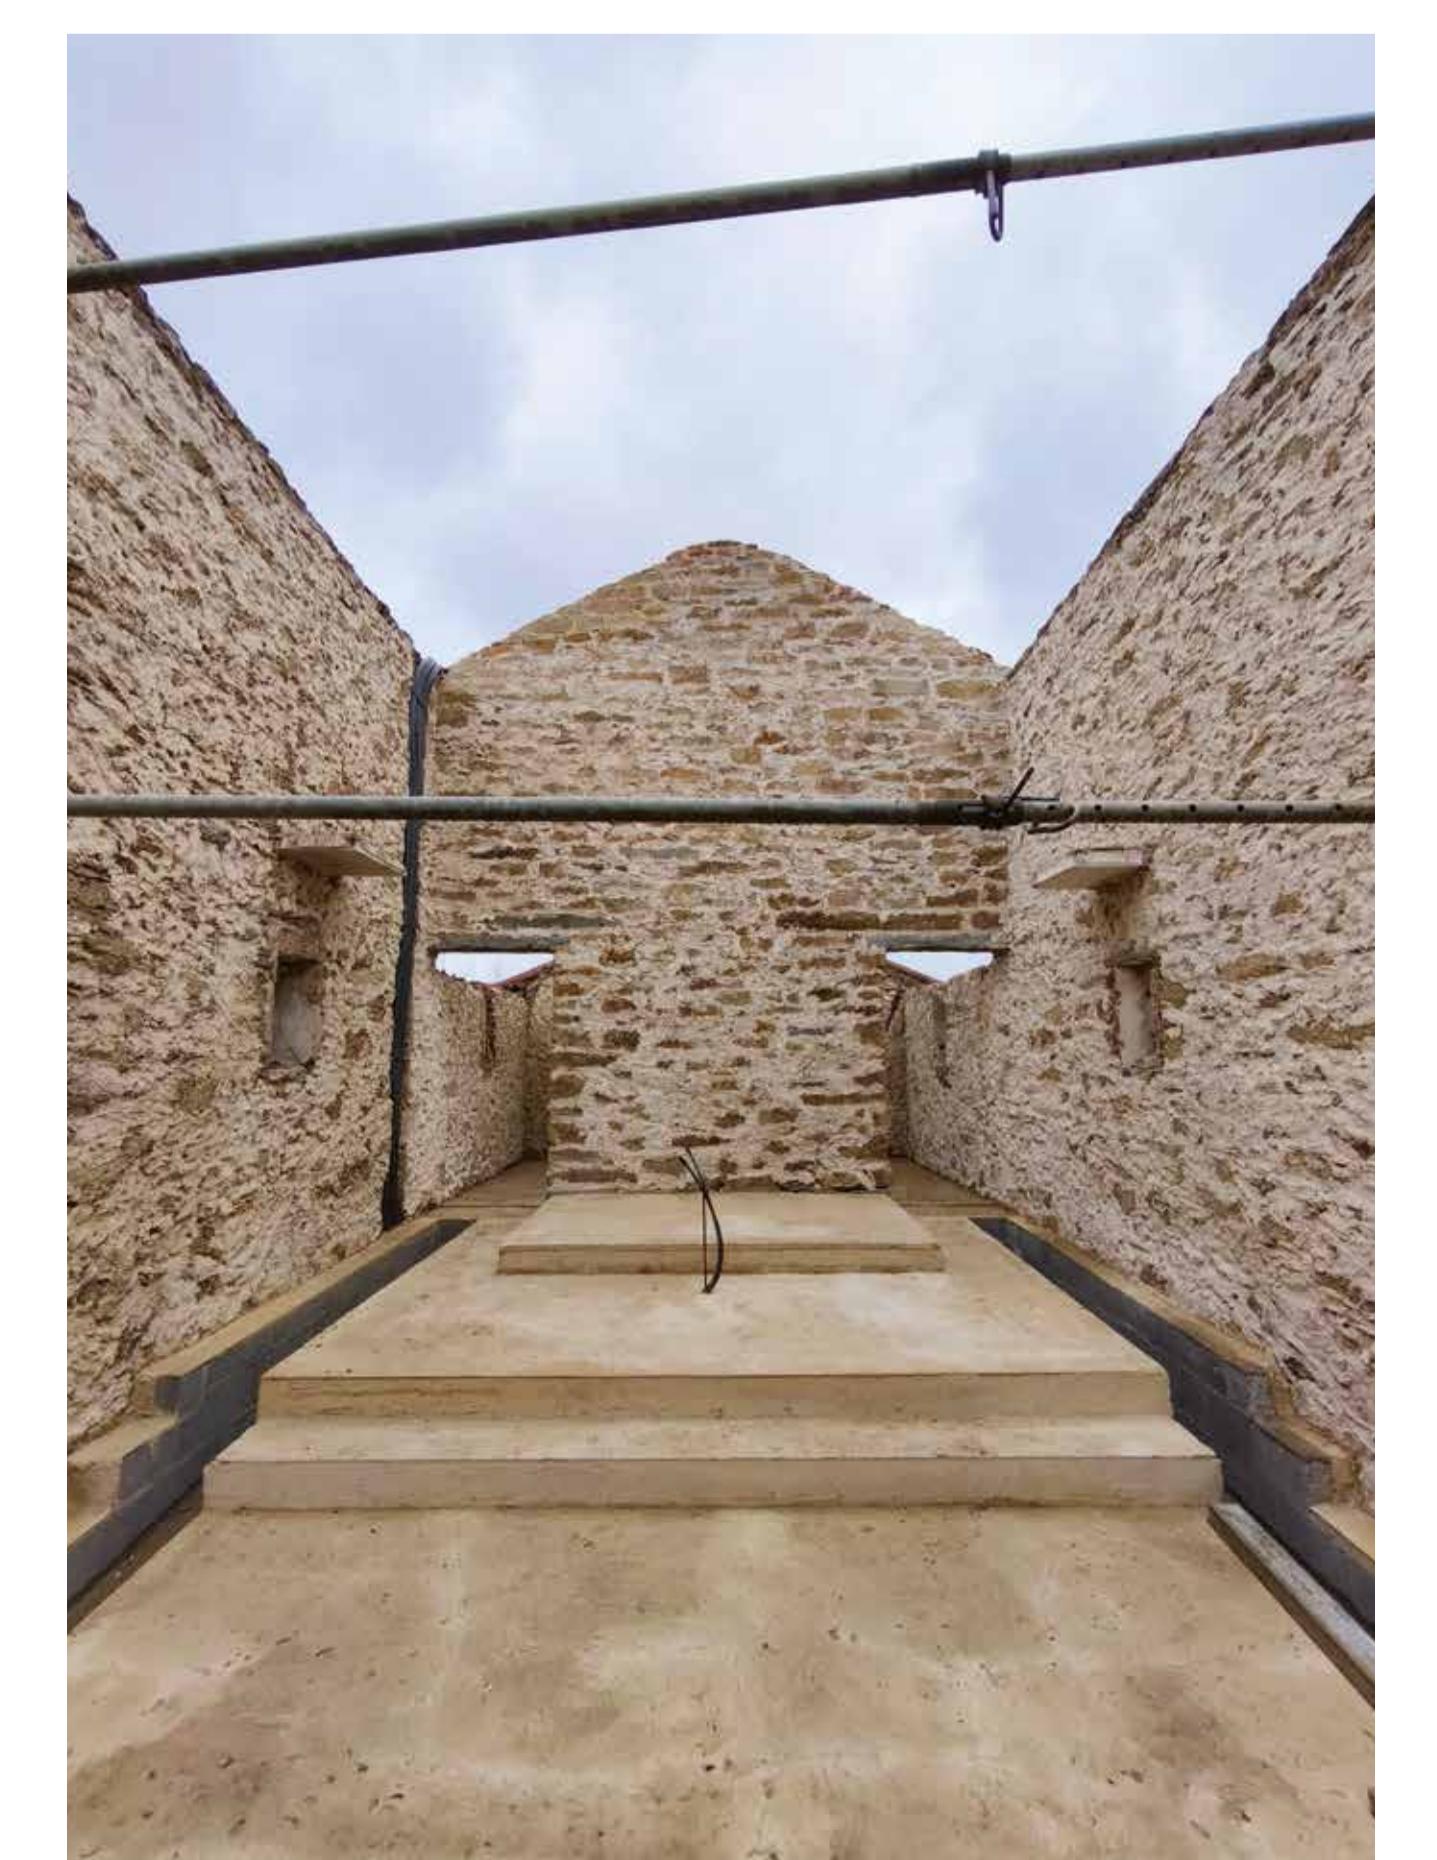
O incêndio ocorrido em 2024 causou a destruição parcial destes edifícios, atingindo a cobertura, o coro alto, pavimentos, portas e janelas, deixando as fachadas e os rebocos em avançado estado de degradação. A intervenção tornou-se, neste modo, urgente para evitar a perda de um património de grande relevância simbólica, arquitectónica e comunitária.

Fachadas: lavagem, remoção dos rebocos degradados, regularização das alvenarias, aplicação de um novo reboco em cal hidráulica e pintura final de cor branca, conforme original.

Elementos arquitectónicos e decorativos: limpeza e consolidação das cantarias em granito, eliminação de organismos biológicos, preenchimento de fissuras e tratamento das peças metálicas com técnicas adequadas de conservação.
